Das Römerlager in Marktbreit

Mannschaftsunterkünfte (centuria)

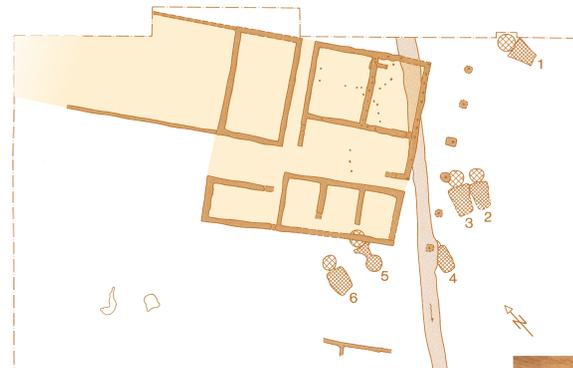
5 Kopfbauten römischer Mannschaftsbaracken aus Marktbreit (LfD Würzburg)

In Marktbreit konnten die Grundrisse dreier nebeneinander liegender Kopfbauten der Centurionen ausgegraben werden (Abb. 5). Erkennbar waren dunkle Verfärbungen im Boden, welche durch die Verrottung hölzerner Schwellenbalken entstanden. Die auf die Lagerringstraße ausgerichteten Centurionenquartiere, die jeweils eine Fläche von etwa 9x9 m umfassen (also über 80 m²), zeigen deutlich eine Unterteilung in mehrere Räume. Weiterhin konnte in jedem Kopfbau eine tiefe Grube nachgewiesen werden, die zur Lagerung von Nahrungsmitteln dienen konnte. Vom Mannschaftstrakt der Baracke, der sich eigentlich an die Kopfbauten anschließen mußte, fanden sich dagegen keinerlei Spuren. Das kann mehrere Gründe haben. Möglicherweise hat die Bodenerosion, bedingt durch die exponierte Lage und die landwirtschaftliche Nutzung der letzten Jahrhunderte, die sonst üblichen Spuren von Pfostenlöchern und Fundamentgräben abgetragen und nur die tiefer fundamentierten, weil solider gebauten Kopfbauten blieben nachweisbar. Andererseits befand sich das Lager noch im Zustand des Ausbaus, wobei man die Kopfbauten für die Offiziere zuerst errichtete und erst anschließend die Mannschaftsunterkünfte bauen wollte. Dazu ist es in Marktbreit jedoch nicht mehr gekommen, weil das gesamte, noch unfertige Lager aufgegeben wurde. Die Mannschaften hätten für die Zeit des Ausbaus entweder in Zelten oder in leichtgebauten Unterkünften (*hibernacula*) wohnen müssen.

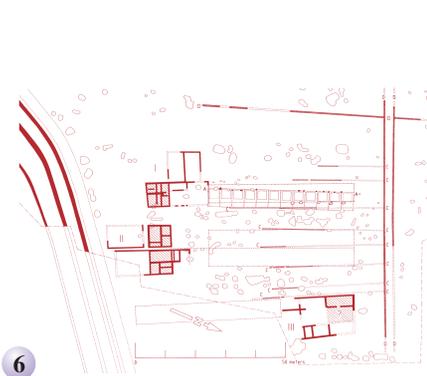
6 a. Mannschaftsbaracken aus Dangstetten (aus: J.-M. Morel, in: Roman Frontier Studies 1989 [Exeter 1991] 377 Abb. 72,2)

konstruktion auf Vergleiche mit anderen römischen Lagern angewiesen. Hierzu bieten sich die Anlagen von Dangstetten, Oberaden, Rödiges und Haltern an. Im Lager Dangstetten am Hochrhein, das etwa 15-10 v. Chr. bestand, konnte man ähnlich wie in Marktbreit nur die Reste der Fundamentgräben von Kopfbauten für die Centurionen freilegen (Abb. 6a). Im Bereich des angrenzenden Mannschaftstrakts fehlten dagegen entsprechende Spuren, man fand hier nur unregelmäßig verteilte Pfostenlöcher. Im Lager von Oberaden an der Lippe, das mit ca. 56 ha noch erheblich größer als Marktbreit war, hatten sich wiederum die üblichen Wandgräben der 9x9 m großen Centurionenunterkünfte erhalten, doch folgte hinter ihnen keine feste Bebauung (Abb. 6b). Es zeichneten sich aber flache Gräben, unregelmäßig verteilte Pfostenlöcher sowie eine größere Anzahl an Gruben im Bereich der Mannschaftsquartiere ab. Sie werden als Hinweise auf leichtgebaute, nur flach fundamentierte Hütten (*hibernacula*) gedeutet. In Rödiges in der Wetterau fand man dagegen nur lückenhafte Pfostenreihen in relativ regelmäßigen Abständen, die zu Mannschaftsunterkünften gehören, doch fehlen hier die Spuren der Schwellenbalken für die Kopfbauten der Centurionen. Allerdings sind die Pfostenreihen im vorderen Bereich deutlich größere Räume erkennen, die wohl die Unterkunft für die Offiziere anzeigen. Vollständig mit Offiziers- und Mannschaftsteil ausgebaute, dauerhafte Baracken mit tief fundamentierten Schwellenbalkenkonstruktionen (*centuria*), wie sie zu allen späteren Römerlagern gehören, sind erst im Lager von Haltern (ca. 5 v. Chr. – 9 n. Chr.) an der Lippe in großer Anzahl archäologisch überliefert (Abb. 7).

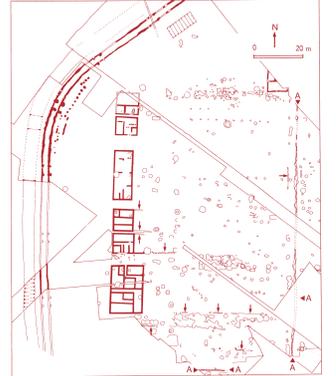
6 b. Mannschaftsbaracken aus Oberaden (aus: D. Baatz, Bauten und Katapulte des römischen Heeres [Stuttgart 1994] Abb. 1)

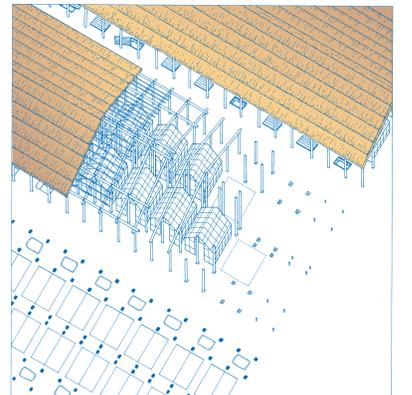
8 Rekonstruktion einer Zeltreihe (Zeichnung B. Brobbel, in: Verleden Land in Beeld [Leiden 1981])

Diese Deutung würde das Fehlen sämtlicher Fundamentierungsspuren erklären. Die Anordnung der Zeltreihen entsprach wohl denen des Marschlagers (Abb. 8), wobei die Zelte vielleicht schon etwas geräumiger waren. Weil aber alle genannten Lager länger als einen Winter bestanden, scheidet diese Möglichkeit aus, denn eine Überwinterung in Zelten war im rauen Klima Germaniens unmöglich.
